PROYECTO FIN DE CARRERA ARQUITECTURA TÉCNICA

JOAQUÍN BERNAL JIMÉNEZ

**ESTUDIO HISTÓRICO-CONSTRUCTIVO DE LA “TORRE DEL OBISPO”
DE ALQUERÍA A MUSEO**

SEPTIEMBRE DE 2013

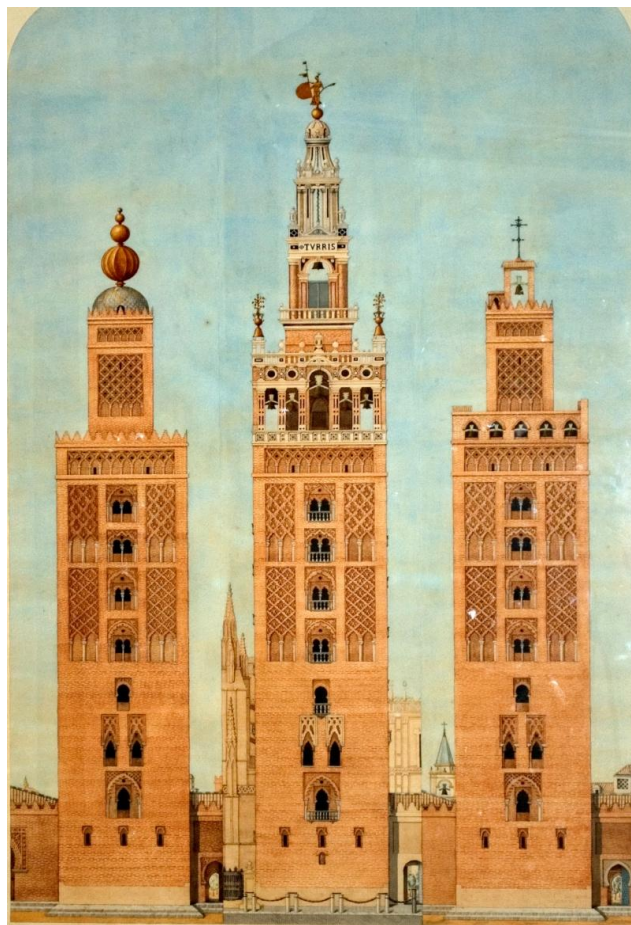
El último cuerpo de La Giralda fue sustituido en el siglo XVI por Hernán Ruiz mediante un remate renacentista sobre el que gira el "giraldillo".

Los 3 principales estados de la torre de Sevilla, 1909, Alejandro Guichot (Museo de Artes y Costumbres Populares de Sevilla)

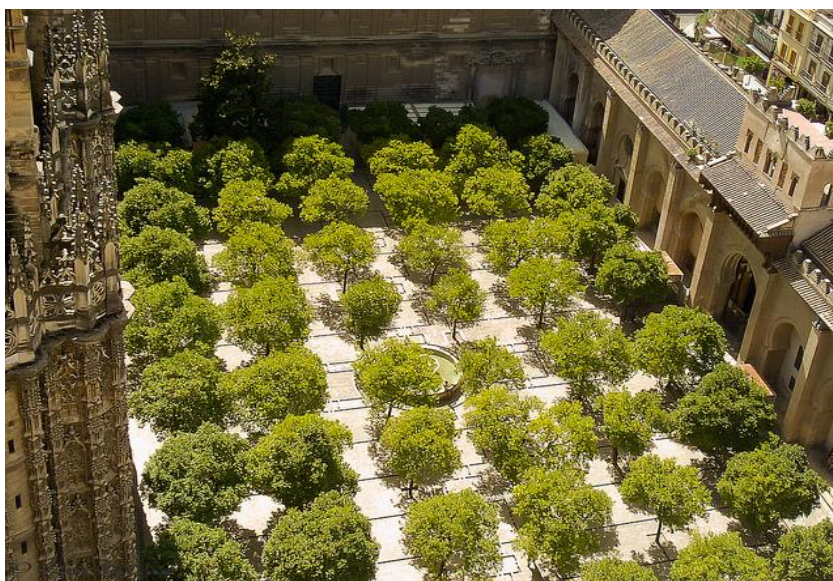
El Patio de los Naranjos es, junto a la Giralda, lo que queda de la desaparecida mezquita mayor almohade de Sevilla de Ben Basso. Cumpliría la función de "shan" o antesala para las abluciones de los musulmanes sevillanos antes de entrar al harán de la mezquita.

Aunque con muchas reformas, se advierte su estructura de patio conformado por pilares que sostienen grandes arcos túmidos.

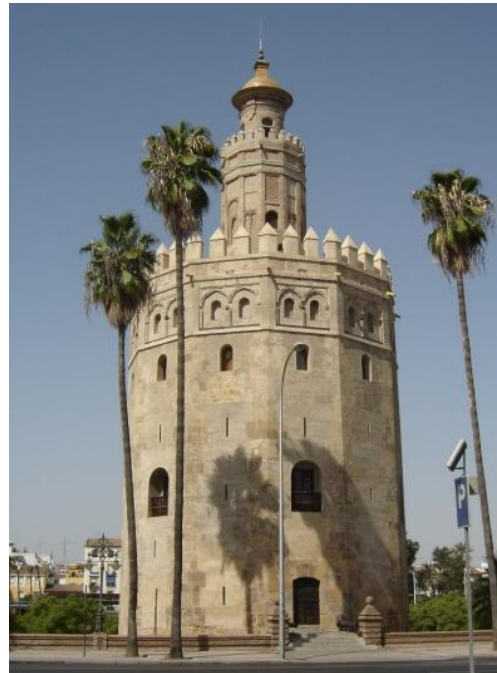
Casi tan famosa como la propia Giralda y uno de los monumentos de arte musulmán más señalados de España, la Torre del Oro es un edificio de fines defensivos o militares al borde del Guadalquivir que se supone servía para defender la ciudad impidiendo el tránsito de embarcaciones mediante cadenas que atravesaban el río.

Tiene un ancho cuerpo dodecagonal almenado del que emana una pequeña torre, también dodecagonal, que representa el remate del cuerpo o núcleo interior que alberga la Torre del Oro.

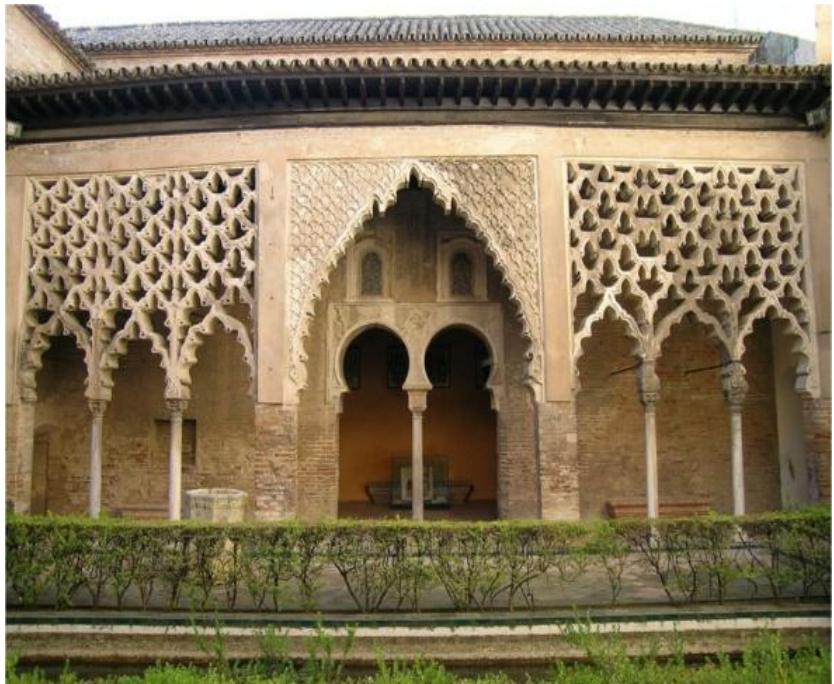
- Patio del Yeso del Alcázar de Sevilla

El tramo del patio propiamente almohade consta de siete arcos lobulados, más grande el central, apoyados sobre pilares. El resto de arcos es sostenido por columnas califales soportando sobre cada uno de ellos una preciosa red calada de "sebqa".

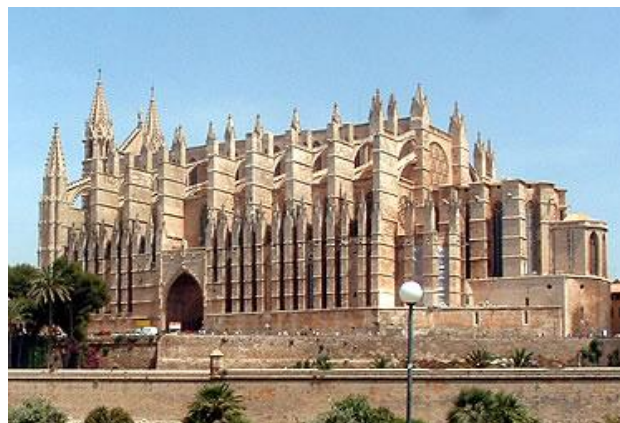
Esta estructura se aprecia por este lateral exterior sur, aunque lo más llamativo y quizá lo más característico de esta catedral es el escalonamiento, con una rítmica secuencia, de contrafuertes que le confiere un aire robusto y austero de fortaleza. En este lateral sur se ven ocho grandes contrafuertes que soportan pesos de la nave central mediante dos arbotantes.

Lateral Sur de la Catedral de Palma de Mallorca

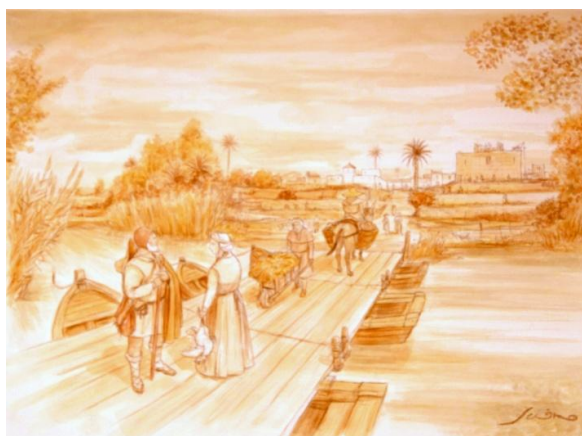
Proceso de construcción de la Torre, ayudados de un puente de barcas sobre el río

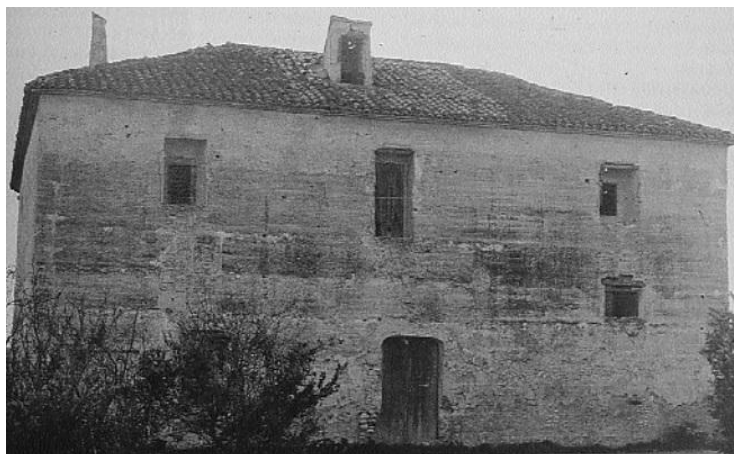
En el muro se abren pequeñas ventanas de origen medieval de varios tipos, para defender el asedio desde el interior. Por el contrario, se han abierto numerosos vanos que en época medieval no existieron y se han transformado.

Fachada NE, foto de archivo

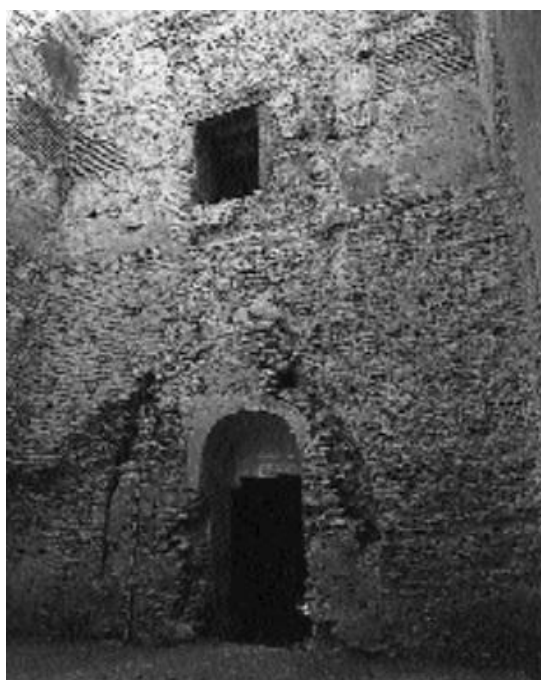
El patio es el espacio que mayores transformaciones parece haber sufrido a lo largo de la historia. Las diversas técnicas y materiales constructivos que se emplearon en su elevación, y consolidación le dan un aspecto bastante heterogéneo.

Patio Interior SW, foto de archivo

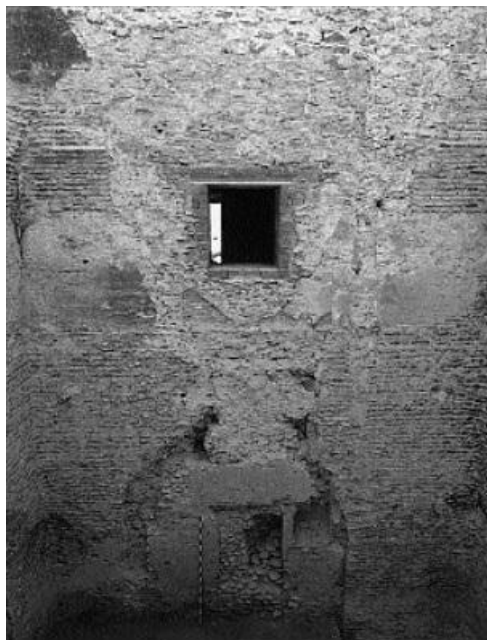
Las puertas de acceso al patio central se encuentran situadas en los paños centrales de la planta baja enfrentados dos a dos. En un principio, tenían unas dimensiones de 1,90m de anchura, su altura se desconoce, ya que estas fueron transformadas y cegada la situada en el paño SE. Los restos que quedan de los vanos originales, morfológicamente no dan impresión de corresponder a puertas adinteladas, sino más bien rematadas con algún tipo de arco, según se observa en los restos de ladrillo de las jambas.

Patio Alzado SE, foto archivo

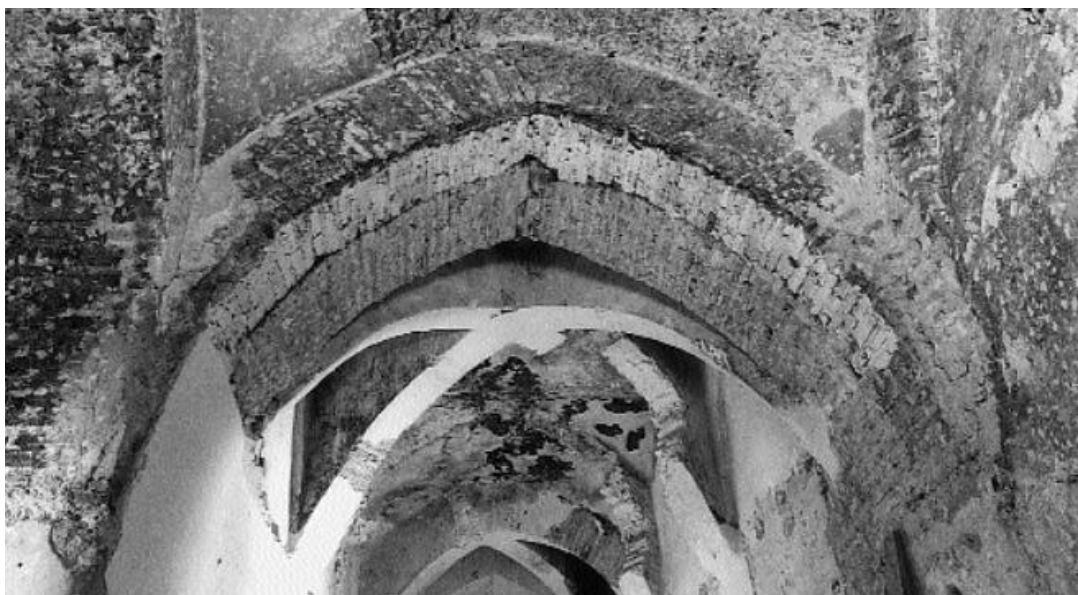
Es de destacar, los arcos apuntados que se desarrollan en los extremos de cada una de las naves de planta baja. Arrancan dos a dos de los ángulos interiores de los muros exteriores y del muro perimetral de los muros del patio. Su fábrica es aparejo roscado, son arcos de refuerzo y soportan los empujes de los muros de carga, además del peso de los muros de encofrado de cal que dividen las naves de la planta superior.

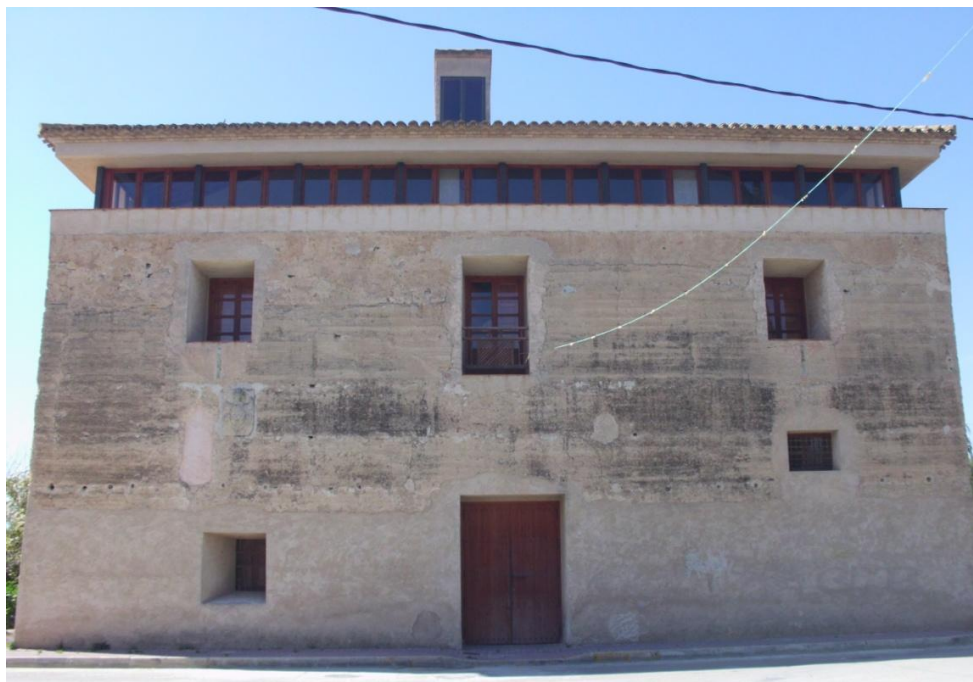
Fachada Principal NE

Se trata de un edificio exento, de planta cuadrada de 17'90 m de lado. Cuenta con planta baja, planta primera y planta bajo cubiertas, que se desarrollan entre la fachada y un patio cuadrado interior.

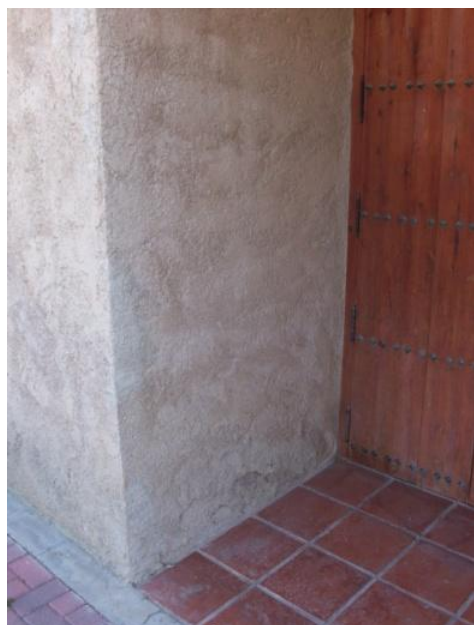
Entrada NO, se aprecia el solado, el ancho del muro en su parte baja, así como el material en el que está realizada la puerta

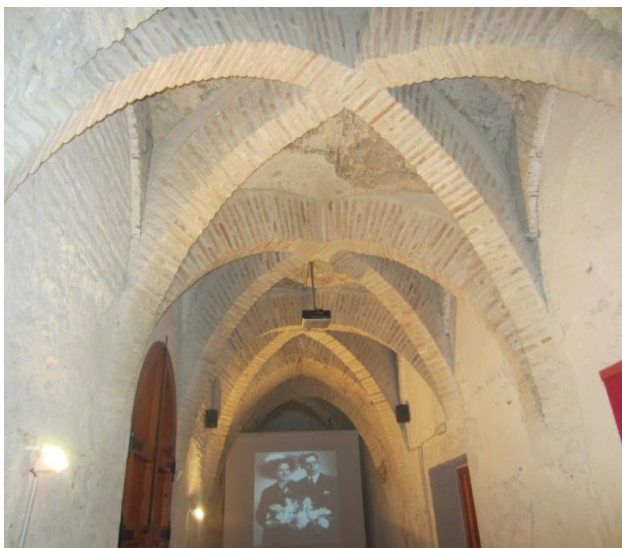
Corredor SO de la planta baja

Las bóvedas de crucería se encuentran situadas en los corredores NE, NW y SE, mientras que el corredor SW, la sala de entrada, está culminado con una bóveda de cañón.

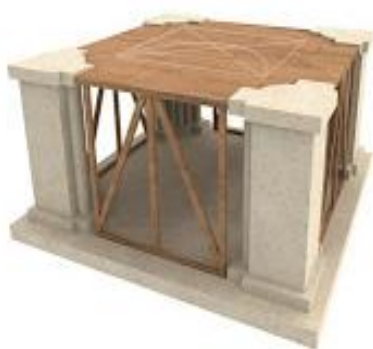
Para comenzar a elevar la bóveda, se partía de las pilastras, con sillares tallados, ya ejecutados. Es entonces cuando se colocaba una plataforma horizontal de tableros de madera, donde se trazaba la proyección horizontal de los arcos con la ayuda de tiza y cuerdas. La labra de las piezas se hacía primero en la cantera, donde se realizaban formas prismáticas para facilitar su transporte y que luego se acababan de definir en la obra.

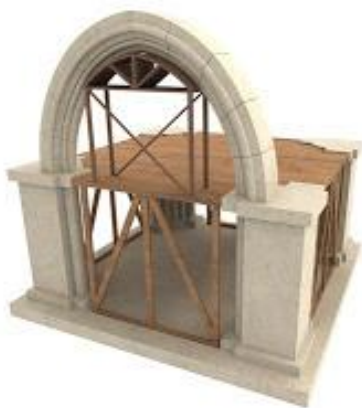
A continuación se colocaban las primeras dovelas de los arcos, que por la inclinación podían estar colocadas sin ninguna sujeción, para luego colocar la cimbra que sujetaba las dovelas centrales de los arcos.

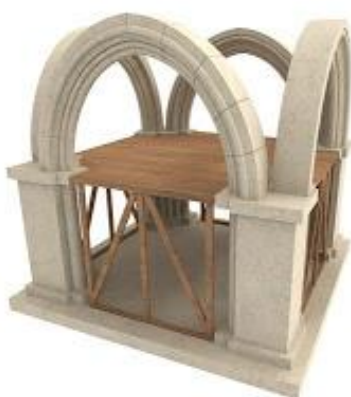
Se iban construyendo el resto de arcos, reutilizando la misma cimbra ya empleada.

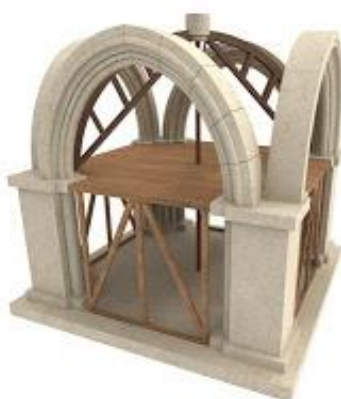
Seguidamente se colocaba la clave central, apoyada sobre puntales, y la cimbra de madera de las nervaduras, formando un semicírculo.

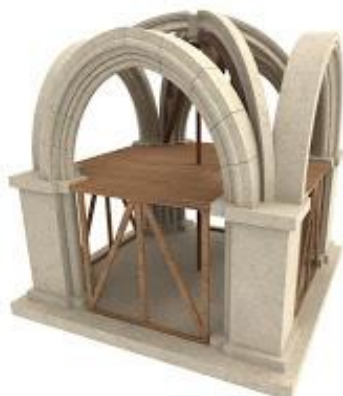
Se construía una de las nervaduras, y cuando estaba finalizada se giraba la cimbra 45 ° y se construía la siguiente.

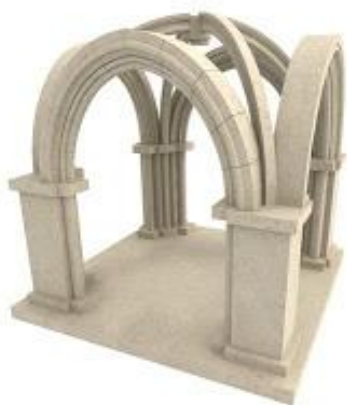
Finalmente se retiraban los medios auxiliares y cimbras. A continuación se ejecutaba la plementería, en este caso de ladrillo, el operario se situaba encima del tablero, que servía de base para su trabajo.

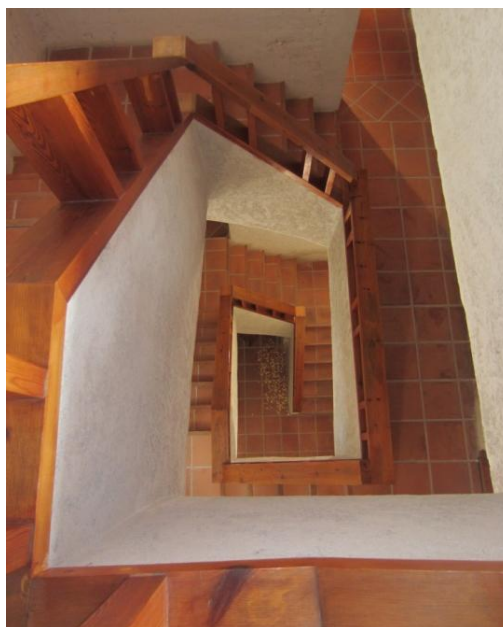
Vista desde la planta 2ª hacia abajo, del ojo de la escalera

La escalera posee 4 tramos, el primero de 6 tabicas, el segundo de 4, el tercero de 7 y el cuarto de 5, cuyas dimensiones son de 27 x 20, desde planta baja a planta primera; mientras que desde planta primera a planta segunda hay 3 tramos; el primero de 5 tabicas, el segundo de 7 y el tercero de 1.

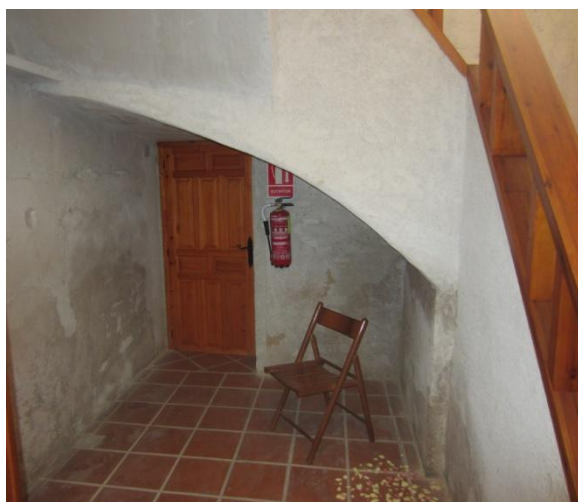
Hueco situado bajo escalera

En el primer tramo, se puede apreciar como la losa de escalera forma una arco de gran radio, creando el hueco o espacio necesario, en el cual se sitúa los aseos. En el tramo intermedio, se sitúa el acceso a la capilla. No es sino un hueco en el muro, que permite la entrada al interior de la estancia.

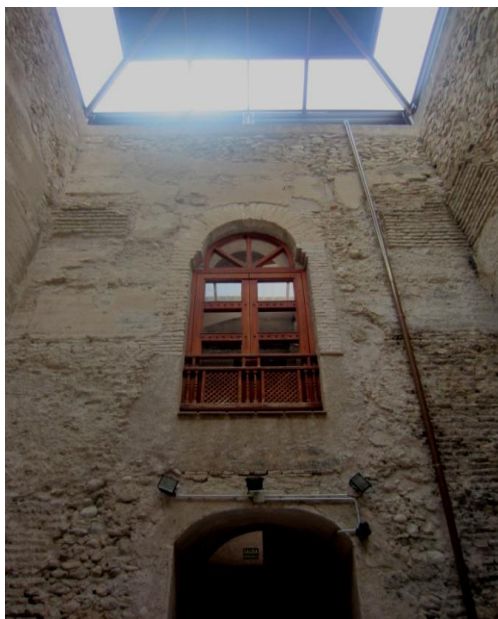
Fachada NE del patio interior, en la imagen se aprecia los distintos materiales de los que están compuestos los muros.

Los paramentos interiores del patio interior nos muestran todos los materiales con los que ha sido construida la torre, argamasa de cal y piedras de tamaño medio, ladrillos, etc.

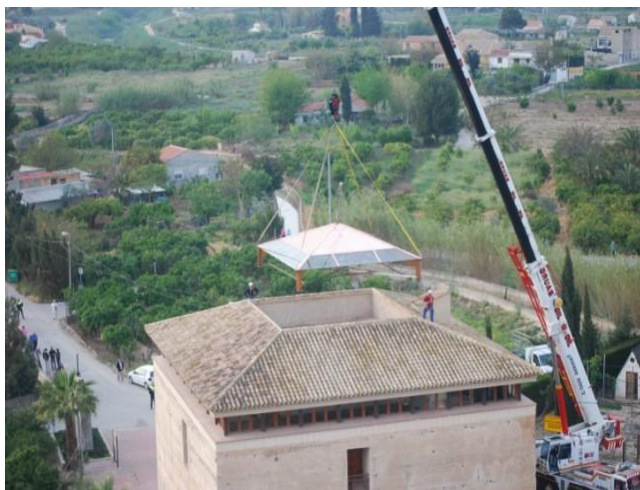
Instalación de la cúpula de coronación de la Torre Vieja, realizada durante la intervención de 1991

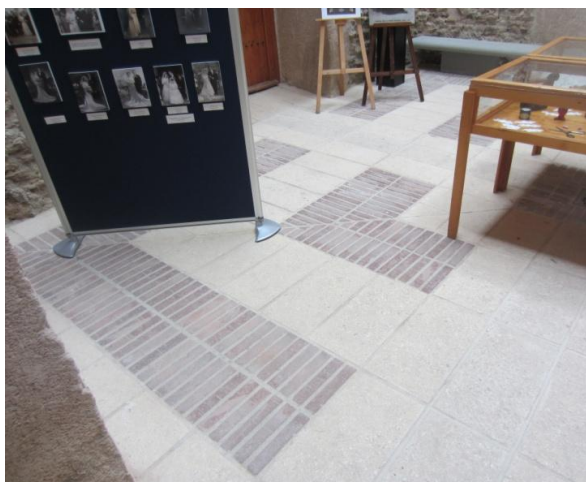
decadencia hacia el centro de la planta donde se sitúa un sumidero que actúa como parte del actual sistema de recogidas de aguas. Esto se realiza a modo de 4 faldones declinados hacia el centro del sumidero.

Imagen del solado del patio central. En el momento de la imagen, se encontraba la exposición de una artista de la zona

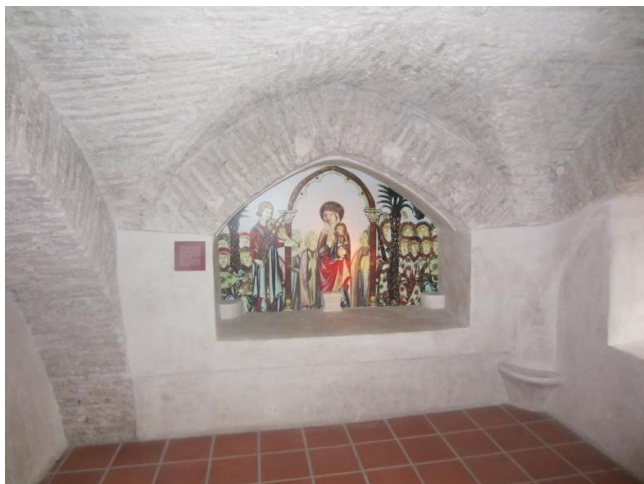
Interior de la capilla. Se aprecian los arcos apuntados situados encima de los vanos, así como el arranque del arco apuntado de la planta inferior.

Los paramentos están acabados en estuco de cal blanca. Tanto ahora como en el pasado se denomina estuco de cal a un tipo de revestimiento continuo, ya utilizado desde la Antigüedad, que se aplica tanto en interiores como en exteriores y que busca un efecto estético y ornamental en los muros que recubre.

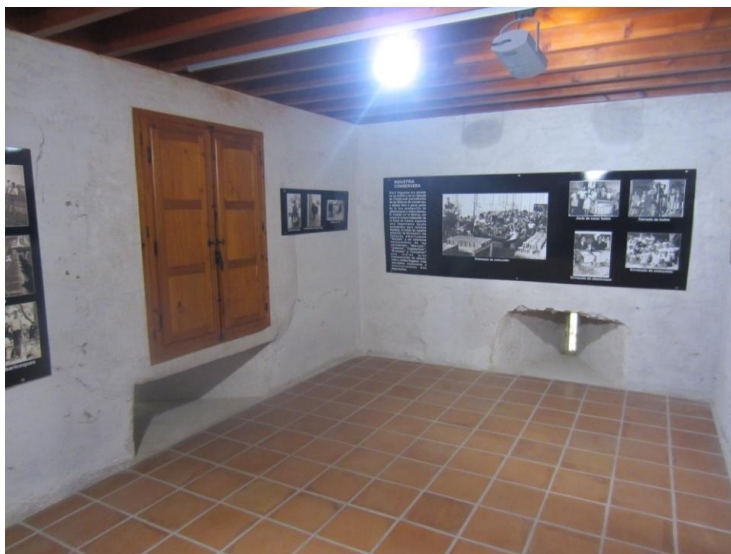
Sala de exposición, esquina fachadas NE-NO

Como se puede ver en la planta, es aquí donde se pueden ver las saeteras, antes explicadas, algunas de ellas se encuentran, incluso, situadas debajo de huecos o vanos de ventanas.

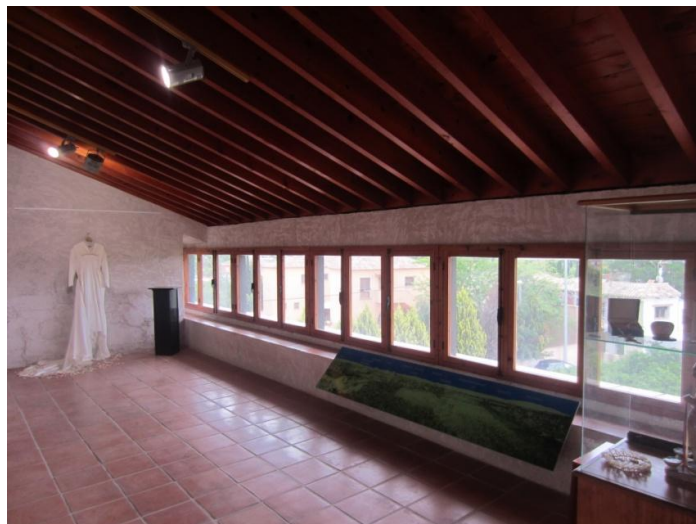
Sala de Exposición NO situada en la planta segunda

De especial relevancia es la intervención en esta planta, en la que se creó una galería acristalada perimetral, elevando la altura de la cubierta a cuatro aguas respecto de su estado previo. Esta elevación de la cubierta 1m con respecto de la situada anteriormente, permite ver el entorno inmediato a la Torre; así como, aumenta la luminosidad de las estancias.

Para la elevación de esta planta se tuvieron que levantar los muros perimetrales y centrales, mediante mampostería de ladrillo encima de los muros existentes. Estos muros nuevos no pudieron ser recubiertos ni terminados en la primera intervención que sufrió el edificio en 1990, sin embargo, fueron acabados y finalizados en la restauración de 2004.

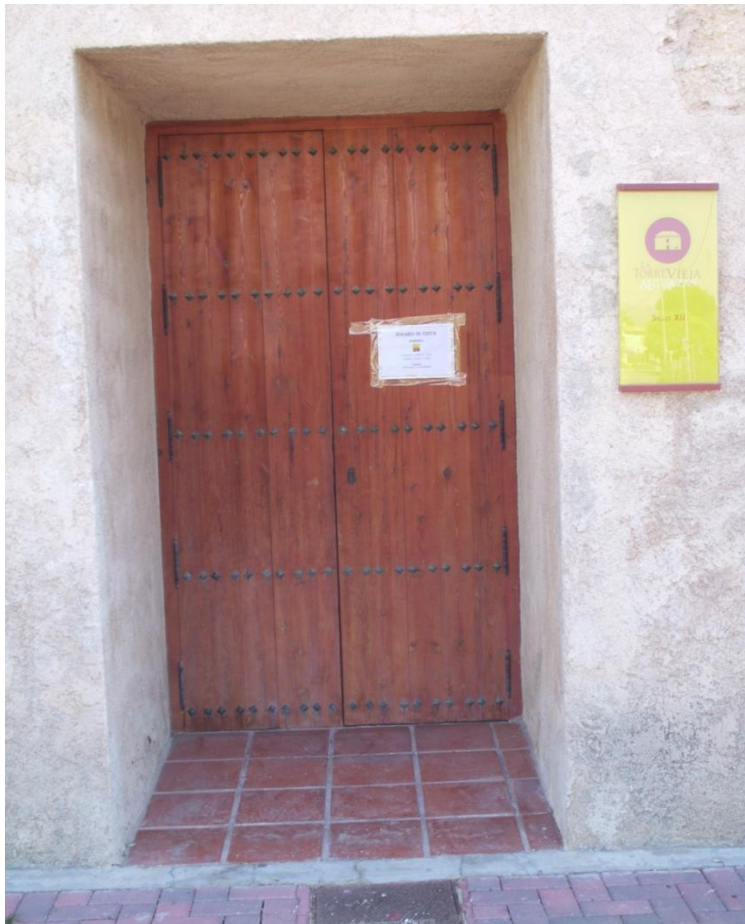
Puerta de acceso NO.
Entrada Actual al
Edificio

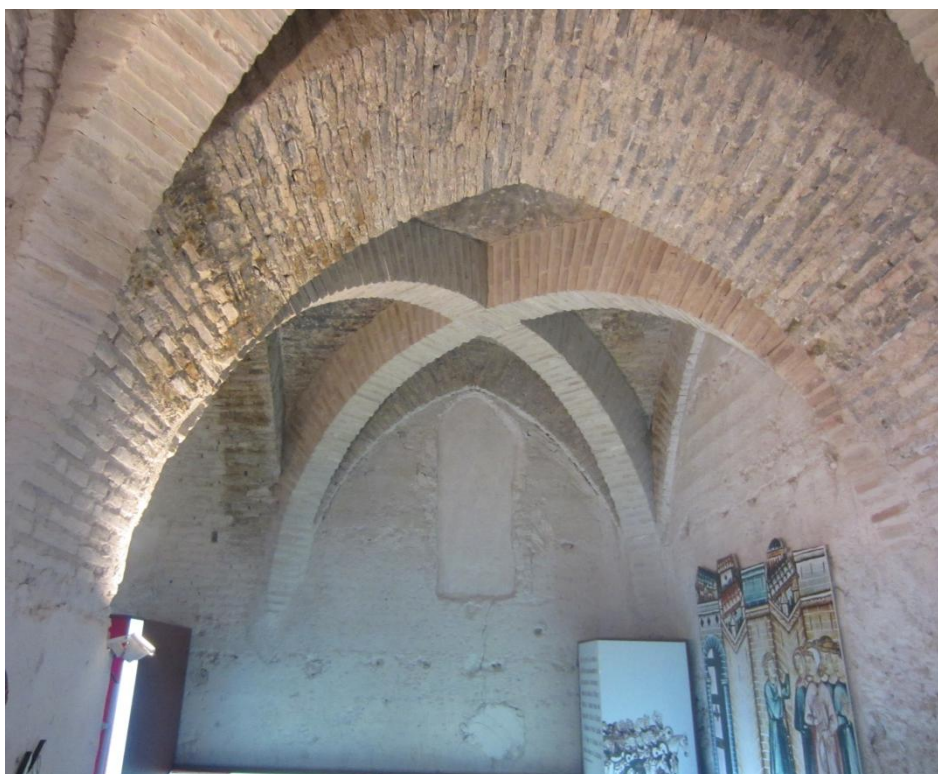
Bóvedas y arcos situados
en la planta baja del
edificio. Se aprecia
también la existencia de
huecos en paramentos que
están sellados.

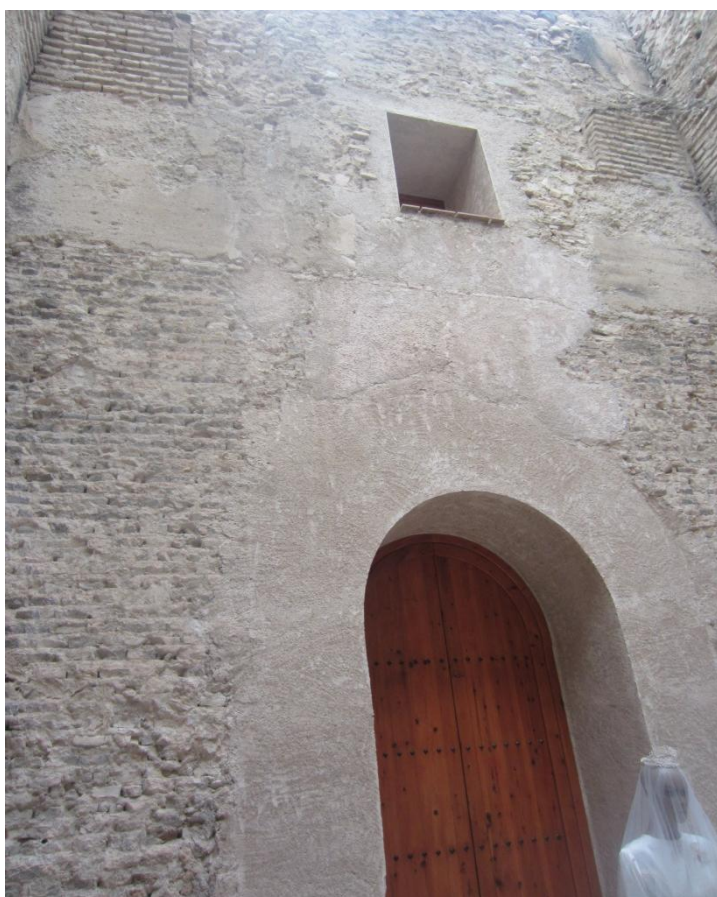
Fachada interior,
paramento SE del patio
central. En él se muestran
los arranques de la bóveda
que coronaba el patio, en la
segunda planta

- Consolidación de los paramentos del patio: los paramentos del patio se encontraban en un estado de creciente deterioro superficial, con degradación del material de recubrimiento y agarre, lo que ocasionaba una meteorización continua, y peligro de desprendimientos de piedras. Se procedió a la colocación de andamios en el patio, para poder examinar y repasar el estado de los acabados superficiales, realizándose pequeñas consolidaciones puntuales, así como un tratamiento hidrofugante y consolidante general, mediante imprimación de mineralizador.

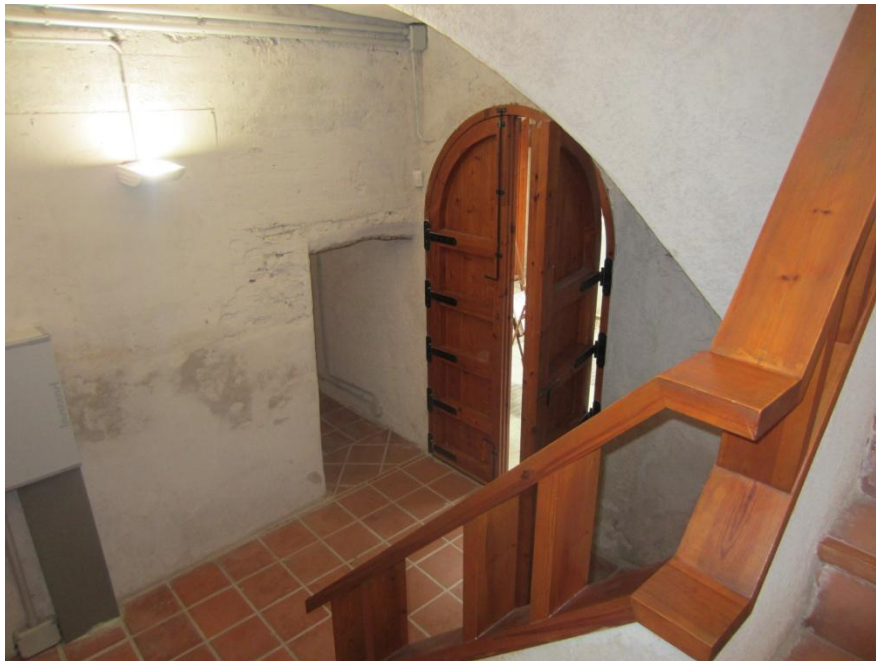
Vista de la puerta de acceso a patio central desde el primer descansillo de la escalera

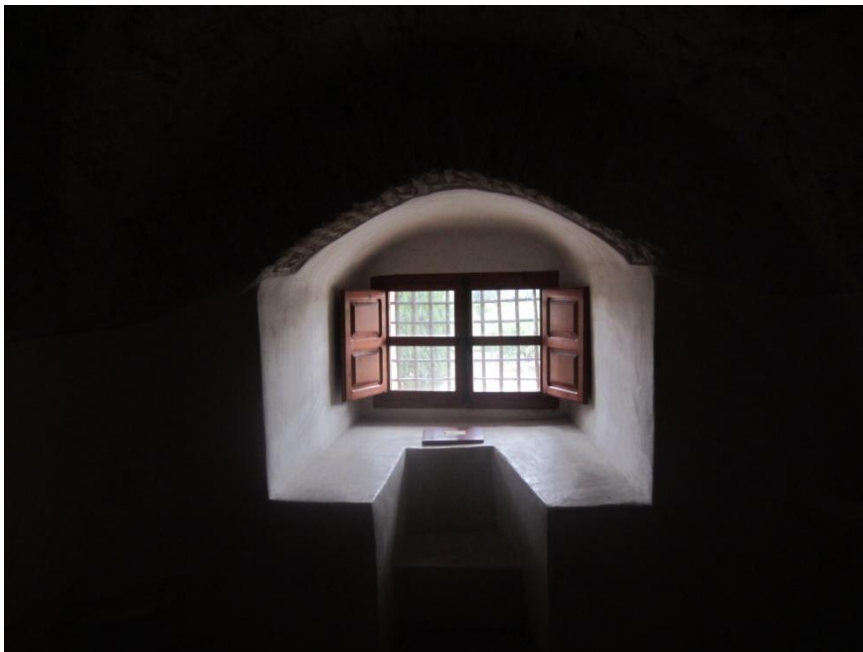
Vista de la escalera y de los ventanales desde el último descansillo situado en planta segunda
